**Отчет о результатах технического обследования по определению показателей  
технико-экономического состояния систем теплоснабжения  
г. Кудымкара**

Техническое обследование системы теплоснабжения инфраструктуры г. Кудымкара, Пермского края проведено для комплексного определения фактических показателей технико-экономического состояния системы теплоснабжения, включающей котельные и технологически связанных с ними тепловых сетей.

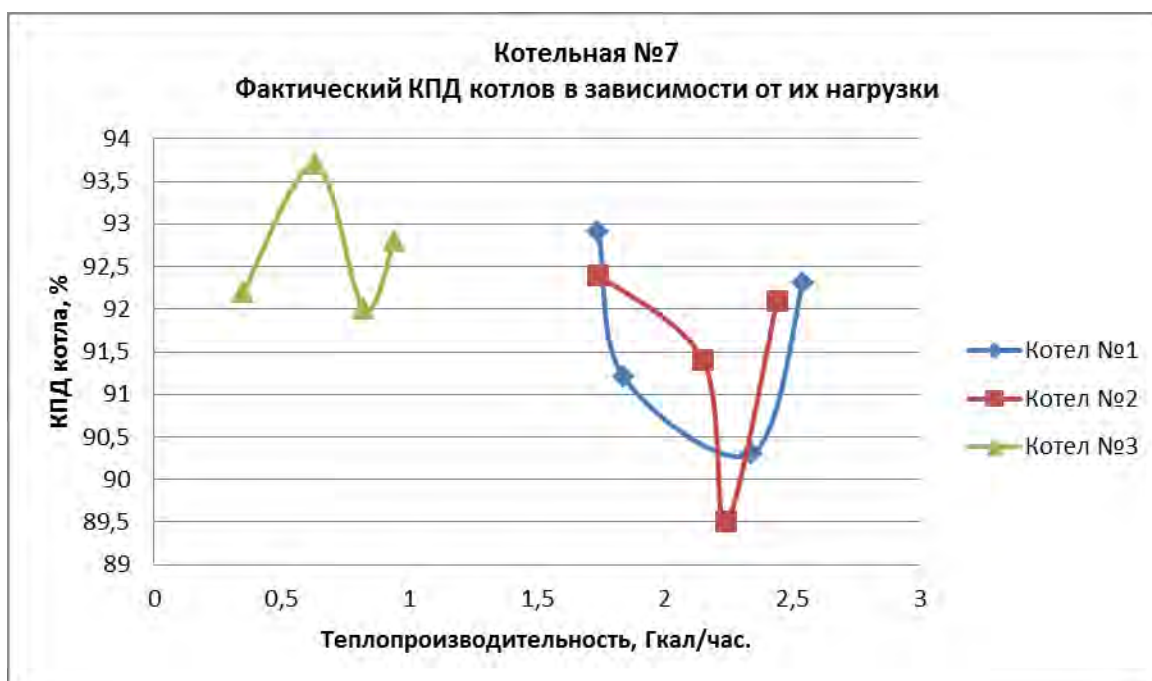
**Рисунок 1.6** Фактический КПД котлов в зависимости от их нагрузки.

- загрузка котлов в течение отопительного периода составляет от 20% до 70% от установленной мощности. Работа котлоагрегатов в течение отопительного периода осуществляется на средних нагрузках, установленных режимными картами

На *рисунке 1.6* представлена диаграмма эффективности эксплуатации котлов №1 КВ-Гс-3,5, №2 КВ-Гс-3,5, №3 Ква-1,25, котельной №7

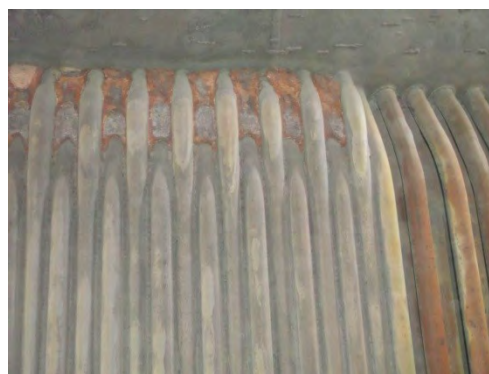
*Рисунок 7.10 Состояние труб конвективной части котла ДЕ-10 г №1: Глубокая наружная коррозия металла в местах стыков труб с верхним и нижним барабаном котла.*

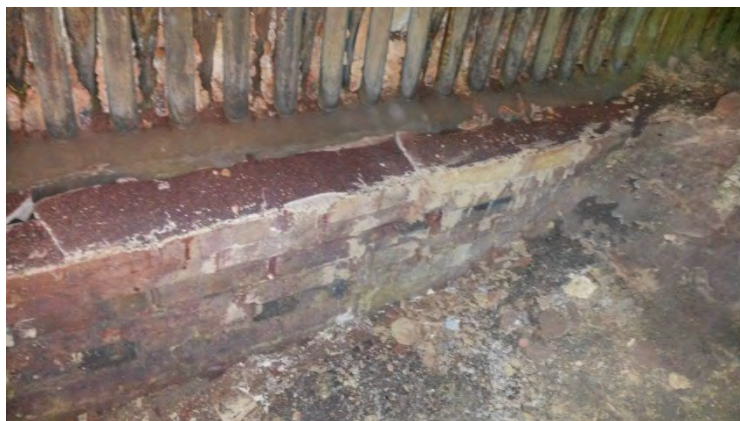
*Рисунок 7.12 Состояние топочной стенки котла КЕВ-10 Г №4*

- необходим локальный ремонт обмуровки котла №3, №4 ввиду температурного разрушения и прогара. Температура поверхности задней стенки котла №3 составляет 170 °С, - **Рисунок 7.15**, температура поверхности правой стенки котла №3 составляет 57 °С – **Рисунок 7.14**, температура поверхности правой стенки котла №4 составляет 138 °С, - **Рисунок 7.17**.

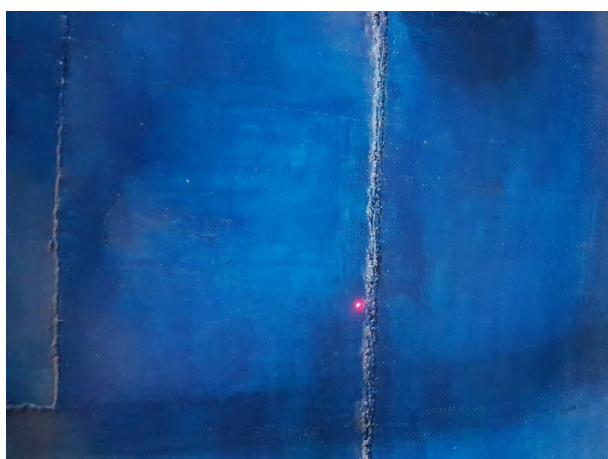
*Рисунок 7.14 Состояние правой стенки котла №3 с замером температуры*

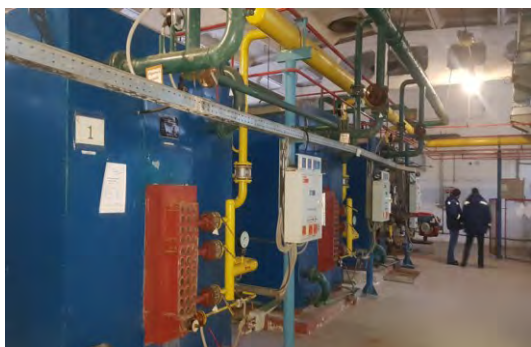
**Рисунок 7.18 Котельный зал кот. №2**

На котельной №2 - наблюдается переизбыток кислорода за котлом №3  $O_2 = 9,7\%$ , в результате отсутствия возможности качественного регулирования.

- участки трубопроводов котельной не имеют теплоизоляции, что приводит к сверхнормативному расходу тепловой энергии на собственные нужды котельной;
- необходима частичная замена футеровки котла;
- необходима замена запорной арматуры.

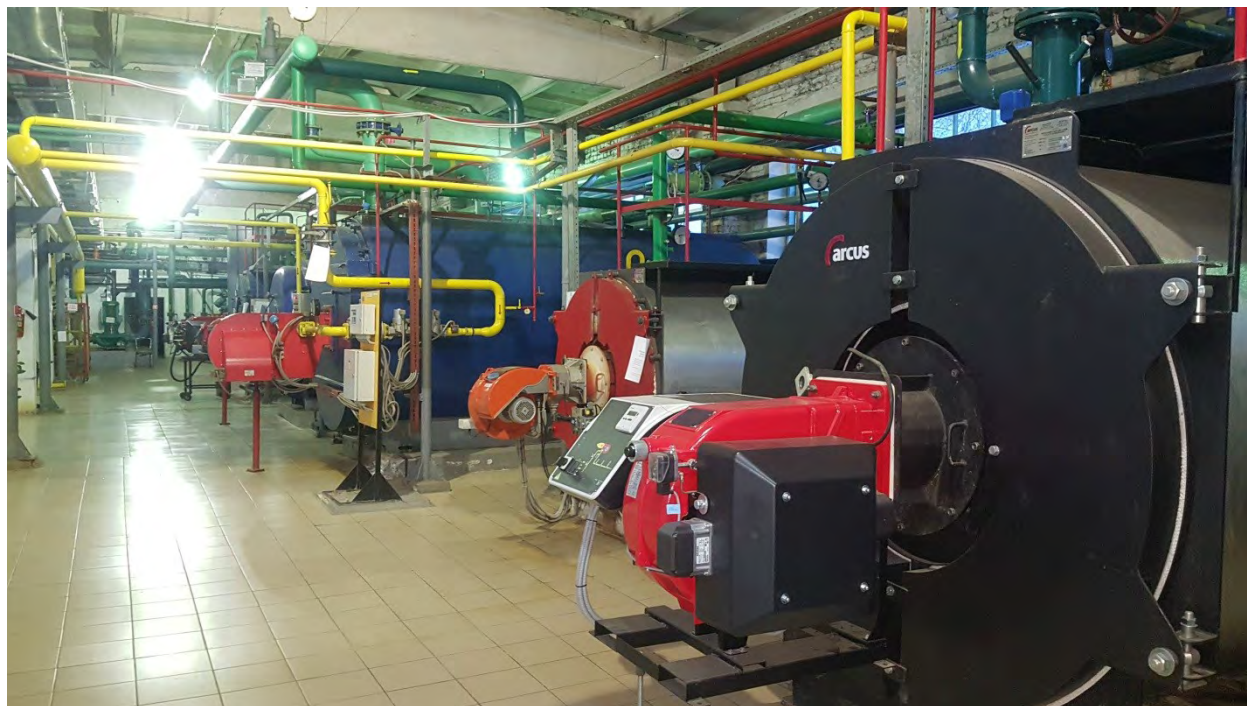
*Рисунок 7.19 Котельный зал кот. №3*

- участки трубопроводов котельной не имеют теплоизоляции, что приводит к сверхнормативному расходу тепловой энергии на собственные нужды котельной.
- котлоагрегаты эксплуатируются в соответствии с режимной картой. Значительных отклонений по параметрам не выявлено.

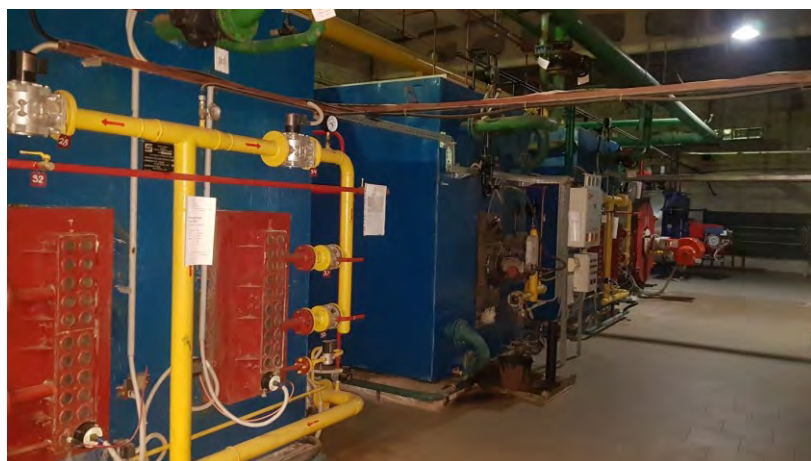
*Рисунок 7.20 Котельный зал кот. №4*

- участки трубопроводов котельной не имеют теплоизоляции, что приводит к сверхнормативному расходу тепловой энергии на собственные нужды котельной;
- котлоагрегаты эксплуатируются в соответствии с режимной картой. Значительных отклонений по параметрам не выявлено.

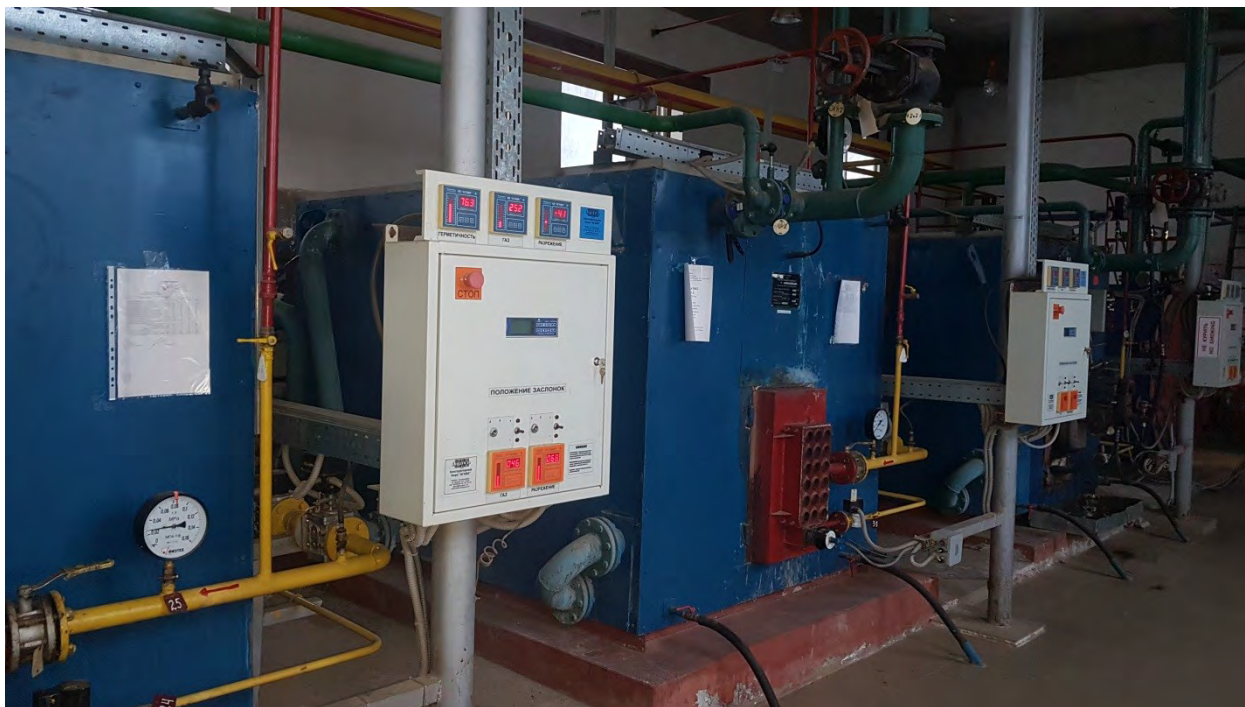
*Рисунок 7.21 Котельный зал кот. №5*

- участки трубопроводов котельной не имеют теплоизоляции, что приводит к сверхнормативному расходу тепловой энергии на собственные нужды котельной;
- котлоагрегаты эксплуатируются в соответствии с режимной картой. Значительных отклонений по параметрам не выявлено.

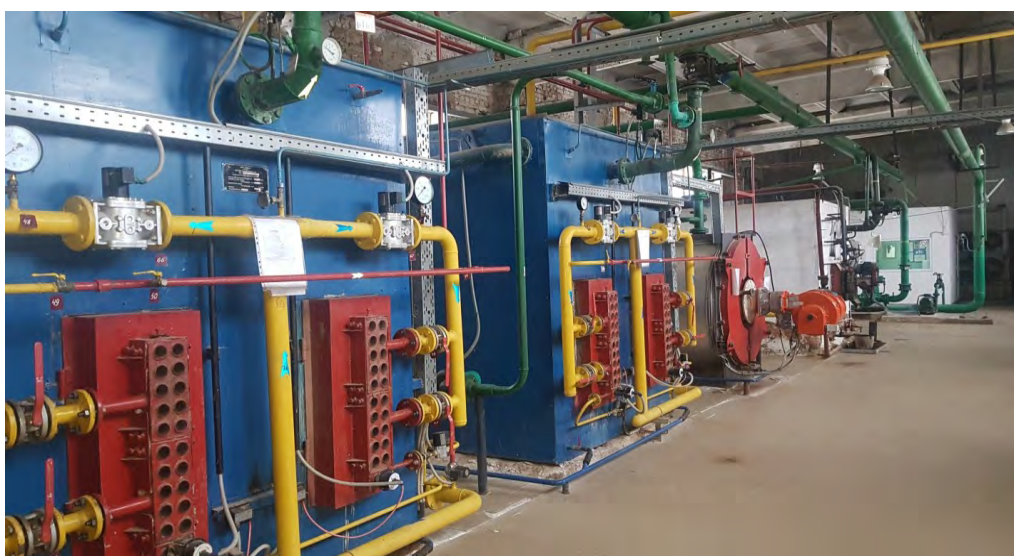
*Рисунок 7.22 Котельный зал кот. №7*

- участки трубопроводов котельной не имеют теплоизоляции, что приводит к сверхнормативному расходу тепловой энергии на собственные нужды котельной;
- котлоагрегаты эксплуатируются в соответствии с режимной картой. Значительных отклонений по параметрам не выявлено.

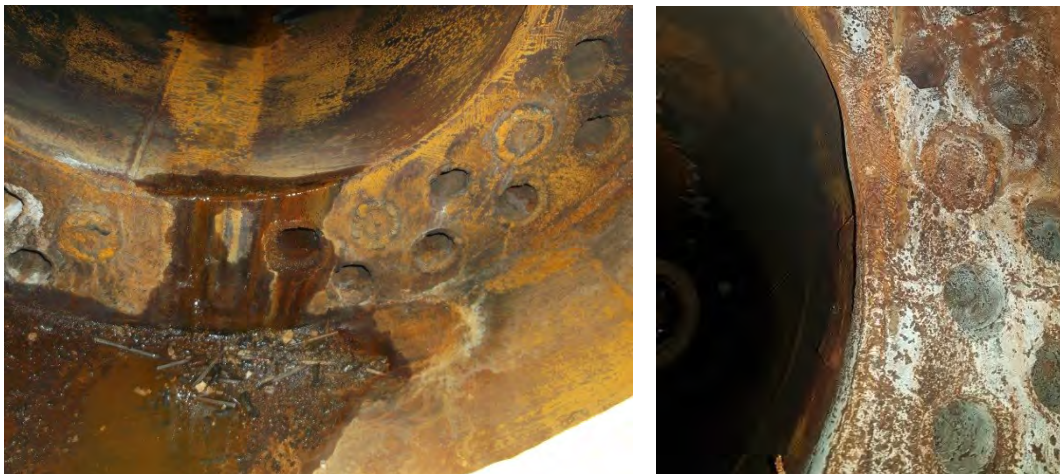
Утечка теплоносителя в нижней части на стыке жаровой трубы и трубной решетки котла Ква-1,25ГМ. Котел требует замены т.к. не подлежит ремонту.

*Рисунок 7.23 Состояние дымогарных труб и трубной доски котла Ква-1,25 ГМ*

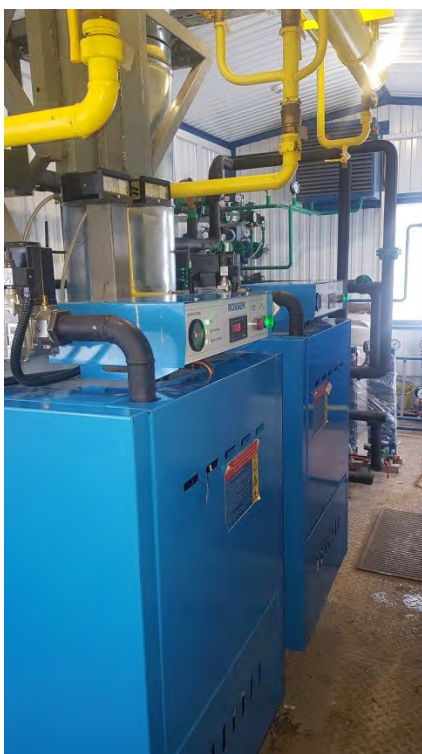
*Рисунок 7.24 Котлы на котельной №8*

- участки трубопроводов котельной не имеют теплоизоляции, что приводит к сверхнормативному расходу тепловой энергии на собственные нужды котельной;
- котлоагрегаты эксплуатируются в соответствии с режимной картой. Значительных отклонений по параметрам не выявлено.

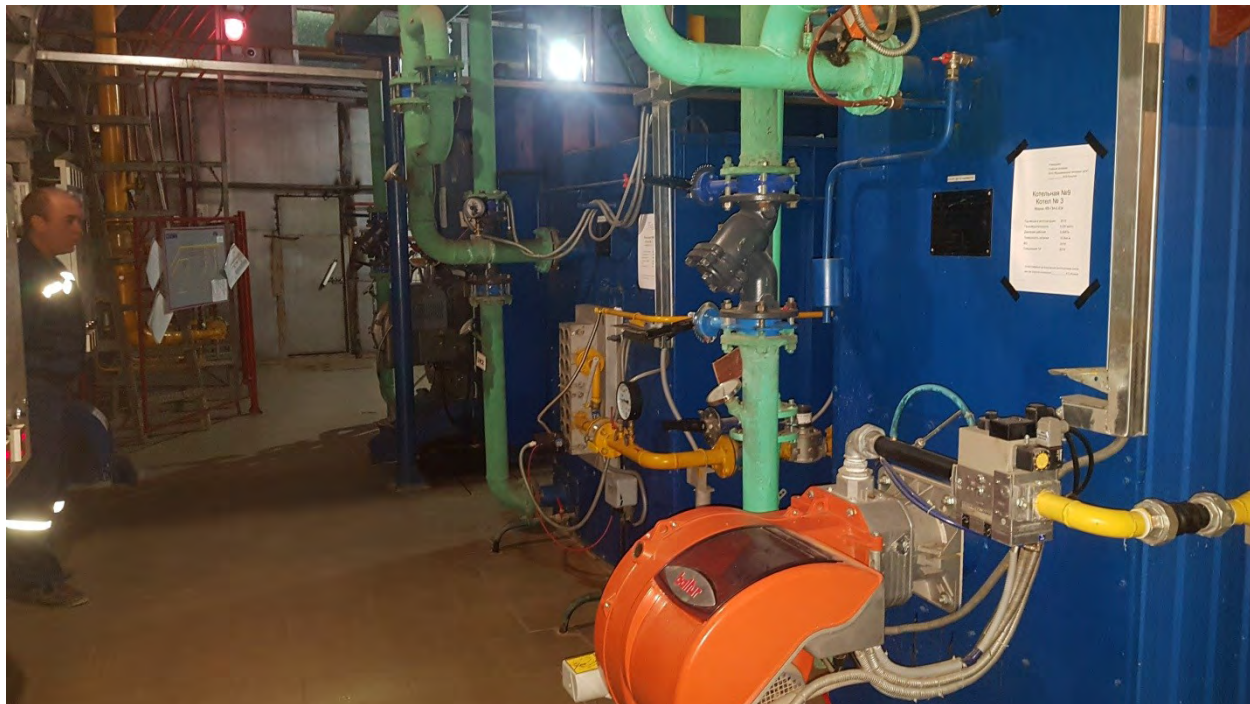
*Рисунок 7.25 Котельный зал кот. №9*

- участки трубопроводов котельной не имеют теплоизоляции, что приводит к сверхнормативному расходу тепловой энергии на собственные нужды котельной;
- котлоагрегаты эксплуатируются в соответствии с режимной картой. Значительных отклонений по параметрам не выявлено.

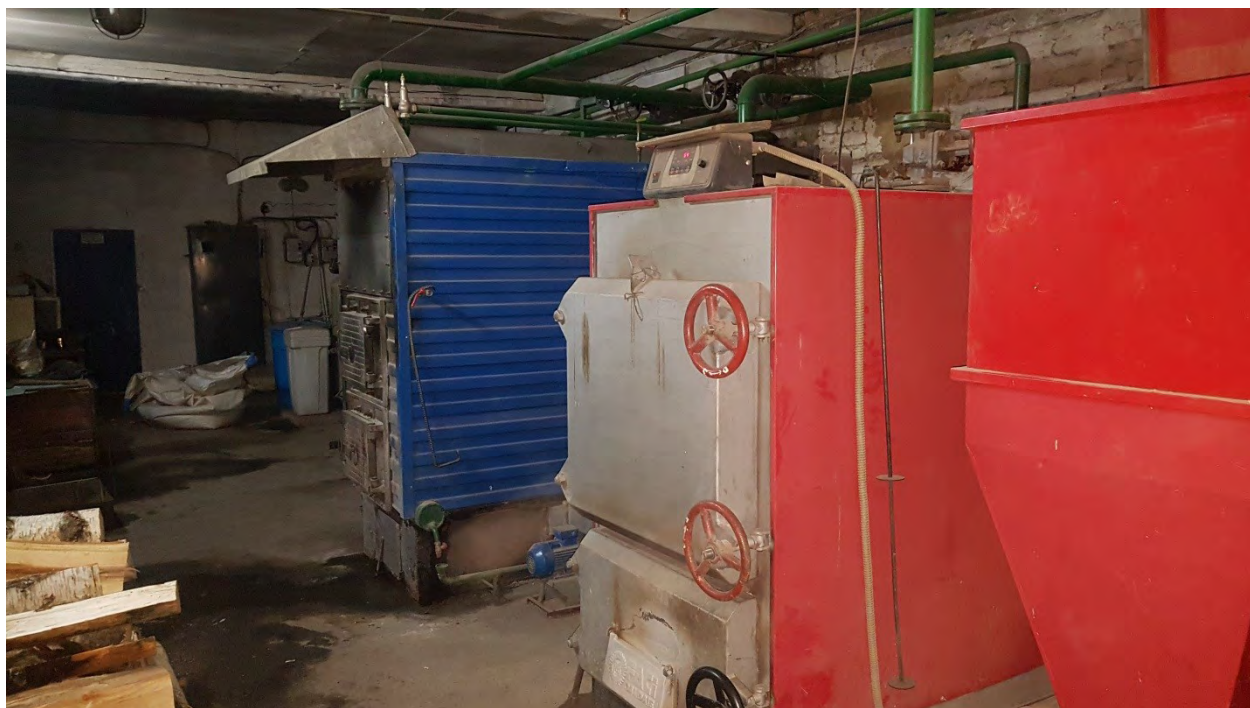
*Рисунок 7.26 Котельный зал кот. №10*

- участки трубопроводов котельной не имеют теплоизоляции, что приводит к сверхнормативному расходу тепловой энергии на собственные нужды котельной;
- котлоагрегаты эксплуатируются в соответствии с режимной картой. Значительных отклонений по параметрам не выявлено.

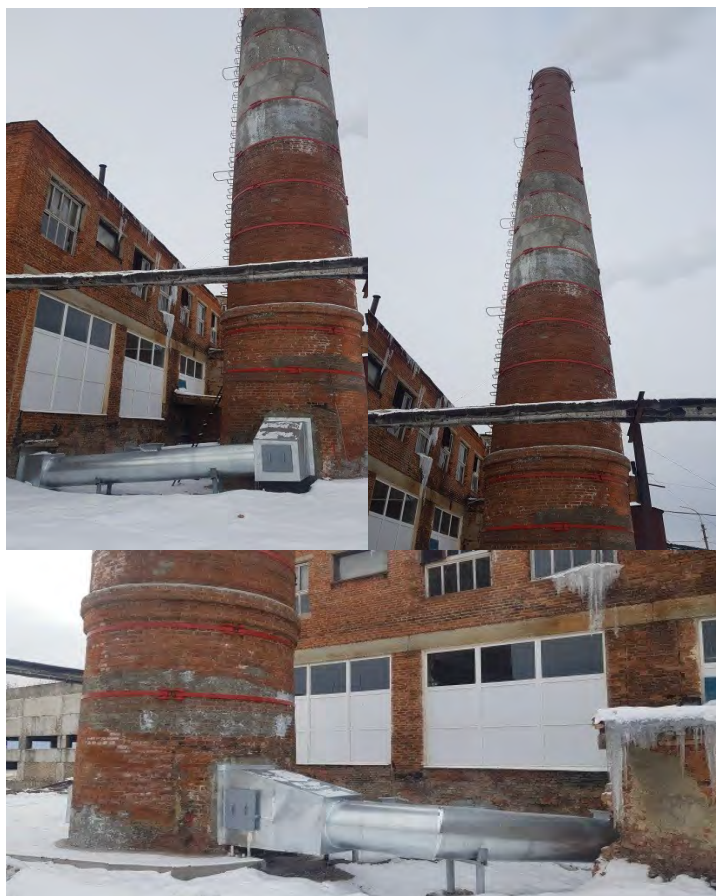
В 2019 году выполнен ремонт кирпичной дымовой трубы  $H=30$  метров,  $d_{\text{устья}}=1,2$  м., с заменой газоходов на металлические.

*Рисунок 7.27 – Дымовая труба,  $H=30$  метров и металлические газоходы после ремонта.*

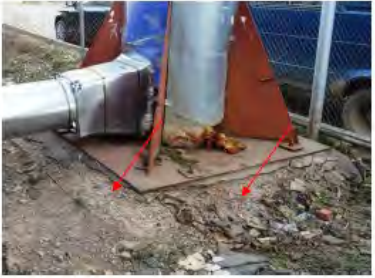
<p>Участки с разрушением разуклонки фундамента (отмостки) дымовой трубы.</p> <p>Категория опасности – В.</p>	<p>Удалить отслаивающиеся участки бетона, выполнить ремонт разуклонки.</p>
2

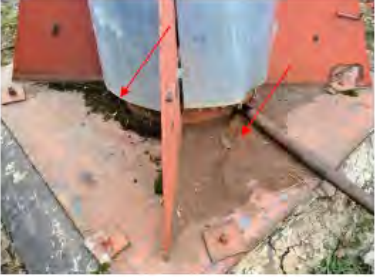
<p>Разрушение антикоррозионного покрытия опорной плиты, сплошная поверхностная коррозия, заиливание плиты.</p> <p>Категория опасности – В.</p>	<p>Очистить опорную плиту от грязи и ржавчины, выполнить устойчивое антикоррозионное покрытие.</p>
3

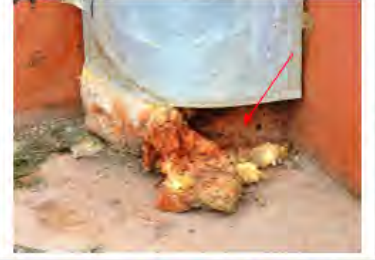
<p>Обрушение теплоизоляции до отм. 0,000, локальный участок поверхностной коррозии ствола дымовой трубы на стыке с опорной плитой, с восточной стороны ствола.</p> <p>Категория опасности – В.</p>	<p>Очистить участок ствола от ржавчины, выполнить устойчивое антикоррозионное покрытие. Восстановить теплоизоляцию.</p>
4

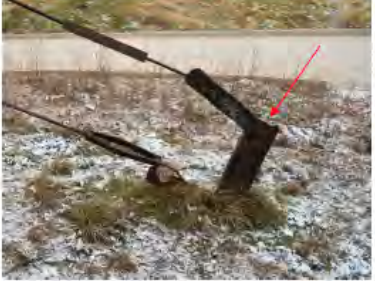
<p>Несоответствие фундаментов растяжек проектным решениям. Анкерные устройства (фундаменты) растяжек Рс1, Рс2 расположены ниже планировочной отметки земли, что влечет за собой контакт стальных элементов растяжек с землей, коррозионный износ растяжек (в соответствии с п. 3.3.15 ПТЭТЭ нахождение в грунте металлических элементов анкерных креплений вантовых растяжек не допускается).</p> <p>Категория опасности – Б.</p>	<p>Выполнить замену анкерных устройств оттяжек на бетонные, в соответствии с проектом.</p>

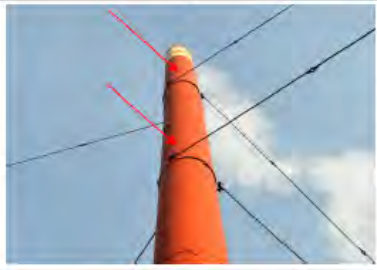
Крепление и натяжение оттяжек выполнено не по оси ствола дымовой трубы, что создает при работе оттяжек крутящий момент в сечении ствола. Категория опасности – В.	Выполнить крепление оттяжек по оси ствола трубы.
6

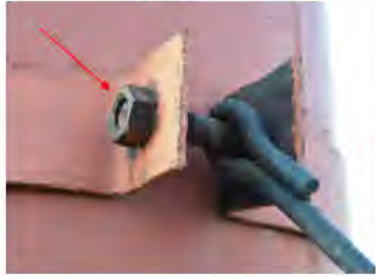
Не затягивается гайка крепления растяжки Рс1 нижнего яруса к стволу трубы. Категория опасности – Б.	Выполнить протяжку всех гаек, установить контргайки.

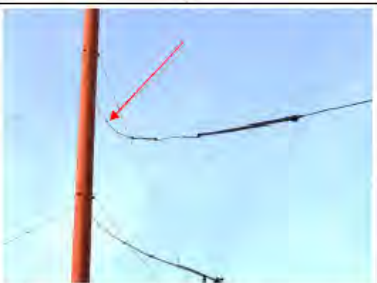
Неравномерное натяжение, провис отдельных растяжек. Категория опасности – Б.	Устранить крен ствола трубы, обеспечить равномерное натяжение растяжек.

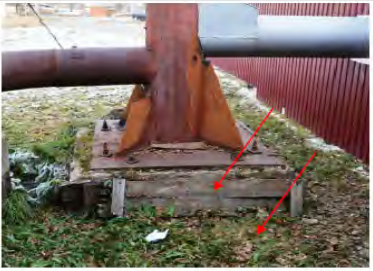
Отсутствуют отмостка. Категория опасности – Б.	Выполнить отмостку.
2

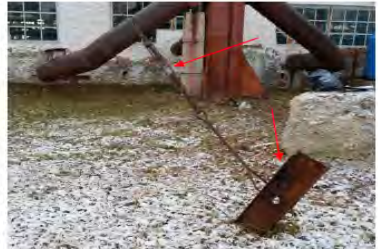
<p>Несоответствие фундаментов растяжек проектным решениям. Контакт стальных элементов анкерных устройств растяжек Рс1, Рс2 с грунтом, что влечет за собой коррозионный износ (в соответствии с п. 3.3.15 ПТЭГЭ нахождение в грунте металлических элементов анкерных креплений вантовых растяжек не допускается).</p> <p>Категория опасности – Б.</p>	<p>Выполнить замену анкерных устройств оттяжек на бетонные, в соответствии с проектом.</p>
9		<p>Отсутствует антикоррозионная защита, сплошная поверхностная коррозия элементов вантовых растяжек.</p> <p>Категория опасности – В.</p>	<p>Поверхности элементов растяжек, подверженные коррозии, очистить от ржавчины, выполнить устойчивое антикоррозионное покрытие.</p>

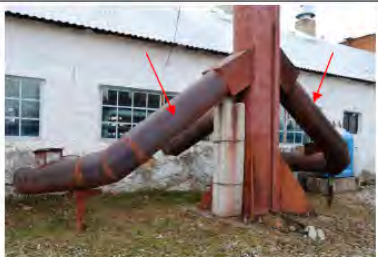
Заиливание опорной плиты, прорастание мха. Категория опасности – В.	Очистить опорную плиту от ила и мха
3	 	Разрушение антикоррозионного покрытия опорной плиты и газоходов, сплошная поверхностная коррозия. Категория опасности – Б.	Газоходы и опорную плиту, очистить от ржавчины, выполнить устойчивое антикоррозионное покрытие.
4		Замораживание конденсата в стволе трубы.	Для сокращения объема образующегося конденсата в стволе трубы (сохранении температуры стенки трубы выше точки росы) рекомендуется выполнить утепление ствола трубы на всю высоту.

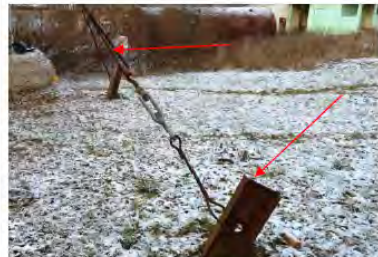
Несоответствие фундаментов растяжек проектным решениям. Контакт стальных элементов анкерных устройств растяжек Рс1, Рс2 с грунтом, что влечет за собой коррозионный износ (в соответствии с п. 3.3.15 ПТЭТЭ нахождение в грунте металлических элементов анкерных креплений вантовых растяжек не допускается). Категория опасности – В.	Выполнить замену анкерных устройств оттяжек на бетонные, в соответствии с проектом.
6

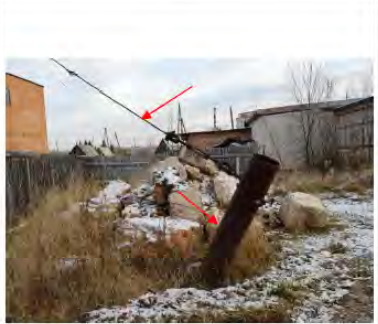
Контакт стальных элементов анкерных устройств растяжек Рс1, Рс2 с грунтом, что влечет за собой коррозионный износ (в соответствии с п. 3.3.15 ПГЭТЭ нахождение в грунте металлических элементов анкерных креплений вантовых растяжек не допускается). Категория опасности – Б.	Вариант 1. Выполнить замену анкерных устройств оттяжек на бетонные, в соответствии с типовыми проектами для данного типа труб. Вариант 2. Выполнить обетонирование существующих анкеров оттяжек ниже планировочной отметки земли.
5

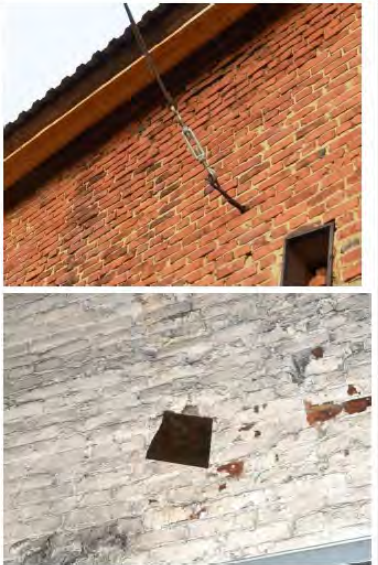
Крепление растяжки Рс3 к стене здания котельной не соответствует проектному решению.	Выполнить крепление растяжки Рс3 в соответствии с проектом.

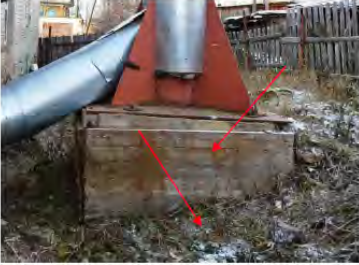
Отсутствует отмостка фундамента дымовой трубы. Категория опасности – Б.	Выполнить фундамент дымовой трубы, с уклоном для отвода талых и дождевых вод.
2

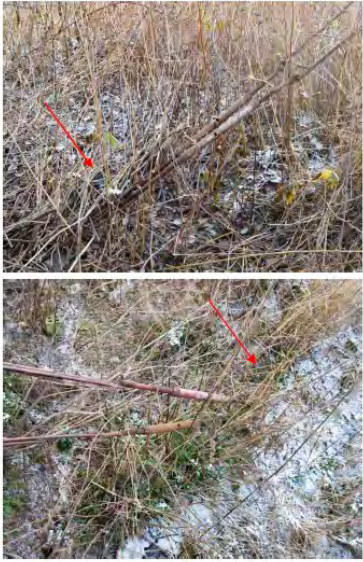
<p>Несоответствие фундаментов растяжек проектным решениям. Анкерные устройства (фундаменты) растяжек Pc1, Pc2 расположены ниже планировочной отметки земли, что влечет за собой контакт стальных элементов растяжек с землей, коррозионный износ растяжек (в соответствии с п. 3.3.15 ПТЭТЭ нахождение в грунте металлических элементов анкерных креплений вантовых растяжек не допускается).</p> <p>Категория опасности – Б.</p>	<p>Выполнить замену анкерных устройств оттяжек на бетонные, в соответствии с проектом.</p>
5

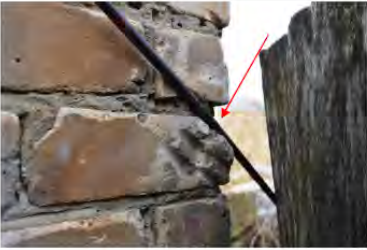
<p>Трение растяжки Pc2 о стену здания.</p> <p>Категория опасности – В.</p>	<p>Выполнить перенос крепления оттяжки для исключения контакта оттяжки со стеной здания котельной.</p>

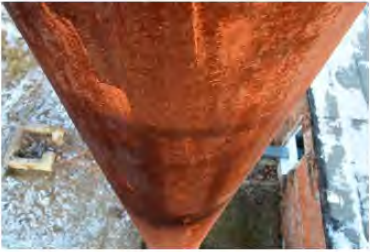
Разрушение антикоррозионного покрытия опорной плиты, газоходов, ствола дымовой трубы, сплошная поверхностная коррозия (в зоне приварки трубы для отвода конденсата – локальный участок пластовой коррозии ствола дымовой трубы). Категория опасности – В.	Элементы трубы, подверженные коррозии, очистить от ржавчины, выполнить устойчивое антикоррозионное покрытие.
4

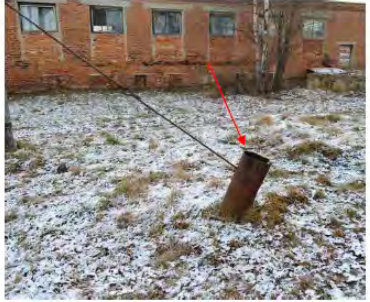
Несоответствие фундаментов растяжек проектным решениям. Контакт стальных элементов анкерных устройств растяжек Рс1, Рс2 с грунтом, что влечет за собой коррозионный износ (в соответствии с п. 3.3.15 ПТЭГЭ нахождение в грунте металлических элементов анкерных креплений вантовых растяжек не допускается). Категория опасности – Б.	Выполнить перенос креплений растяжек (в т.ч. со стены здания котельной) в соответствии с листом 2 «Схема расположения фундаментов под оборудование» проекта «Котельная №7 (реконструкция с переводом на газ)», шифр 376П-2007-АС, выполненный ООО «Антал» в 2007 году. Новые фундаменты оттяжек выполнять бетонными, в соответствии с проектом.

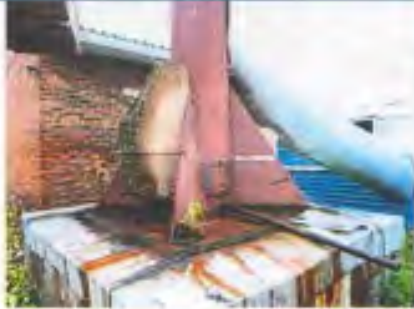
Разрушение антикоррозионного покрытия опорной плиты, ребер жесткости ствола трубы	Выполнить антикоррозионное покрытие металлоконструкции ствола трубы.
Ствол трубы. Отметка +0,00 м.

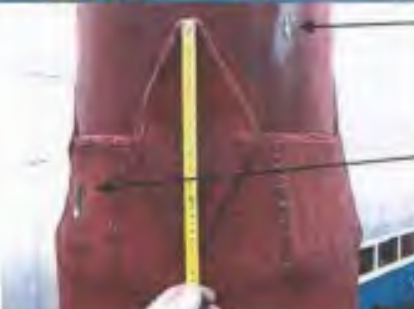
Ствол трубы. Стык царг. Отметка +3,673 м.

<p>Толщина стенки ствола <math>\delta = 7,1</math> мм.</p> <p>Толщина стенки ствола <math>\delta = 6,4</math> мм.</p>	
Ствол трубы. Стык царг. Отметка +14,995 м.

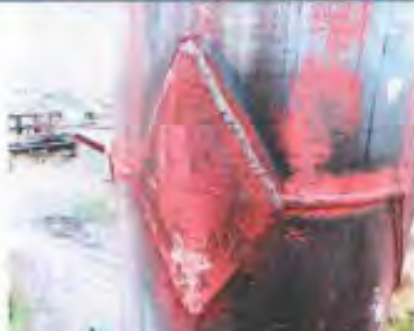
Разрушение антикоррозионного покрытия ствола трубы	Выполнить антикоррозионное покрытие ствола трубы.

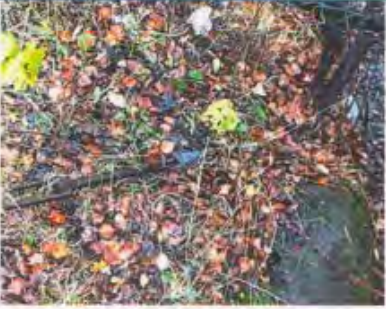
Провисание вантовой оттяжки № 3. Регулировочные звенья оттяжек выполнены из гладкой стержневой арматуры диаметром 12 мм. Фундамент вантовой оттяжки № 3 выполнен ниже уровня земли	Выполнить монтаж оттяжек в виде цепи из гладкой стержневой арматуры диаметром 18 мм. Выполнить фундамент вантовой оттяжки трубы согласно типовому проекту № 907-2-264.86 КЖ
10.	Узел крепления звена вантовой оттяжки № 2 к якорю.

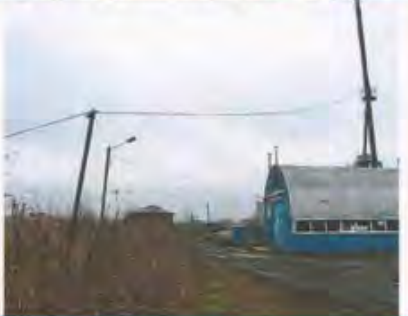
Провисание вантовой оттяжки № 2. Регулировочные звенья оттяжек выполнены из гладкой стержневой арматуры диаметром 12 мм и из периодического профиля диаметром 16 мм. Фундамент вантовой оттяжки № 3 выполнен ниже уровня земли	Выполнить монтаж оттяжек в виде цепи из гладкой стержневой арматуры диаметром 18 мм. Выполнить фундамент вантовой оттяжки трубы согласно типовому проекту № 907-2-264.86 КЖ
	Вантовая оттяжка № 2

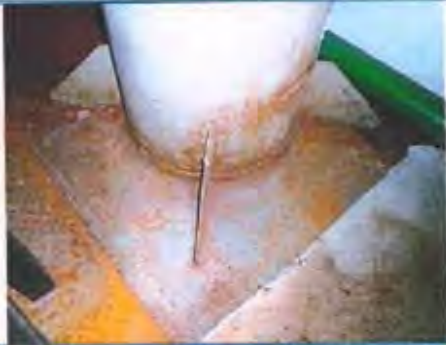
Разрушение антикоррозионного покрытия опорной плиты, ребер жесткости ствола трубы	Выполнить антикоррозионное покрытие металлоконструкции ствола трубы.
Примыкание газохода к стволу трубы. Отметка +0,746 м.

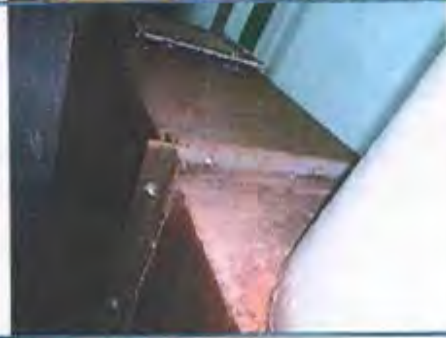
Отсутствует антикоррозионное покрытие газохода ствола трубы	Выполнить антикоррозионное покрытие газохода ствола трубы.
Ствол трубы. Стык царг. Отметка +2,691 м.

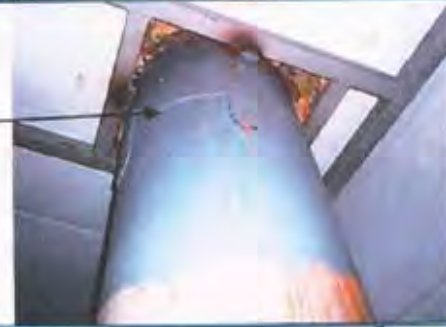
Разрушение антикоррозионного покрытия ствола трубы	Выполнить антикоррозионное покрытие ствола трубы.
Оголок ствола трубы. Отметка +11,3 м.

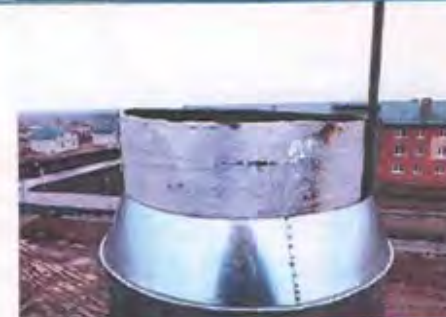
Некачественное выполнение работ по нанесению антикоррозионного покрытия оголовка ствола трубы	Выполнить антикоррозионное покрытие оголовка ствола трубы.

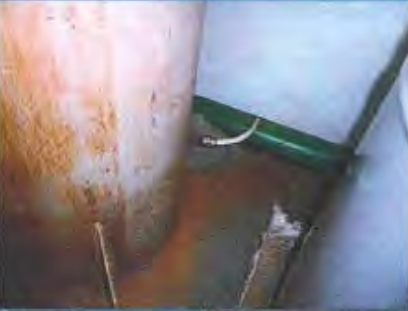
Разрушение антикоррозионного покрытия опорной плиты, ребер жесткости ствола трубы	Выполнить антикоррозионное покрытие металлоконструкции ствола трубы.
2.	Примыкание газохода к стволу трубы. Отметка +0,724 м.

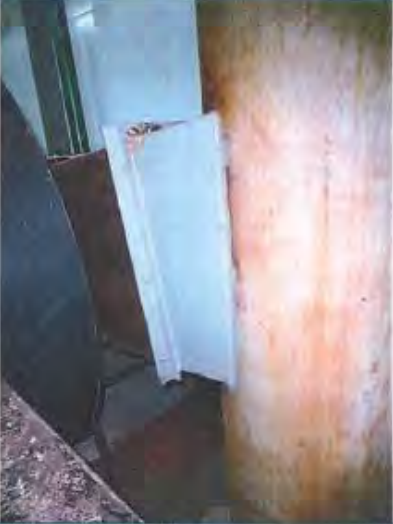
Отсутствует антикоррозионное покрытие газохода ствола трубы	Выполнить антикоррозионное покрытие газохода ствола трубы.
3.	Ствол трубы. Стык царг. Отметка +2,711 м.

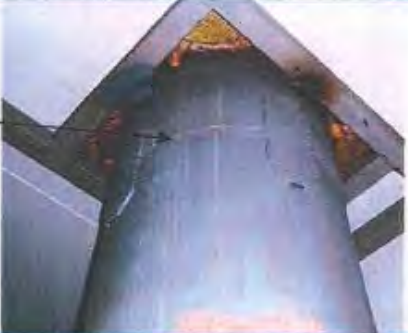
Некачественное выполнение работ по нанесению антикоррозионного покрытия ствола трубы	Выполнить антикоррозионное покрытие ствола трубы.
	Оголовок ствола трубы. Отметка +11,3 м.

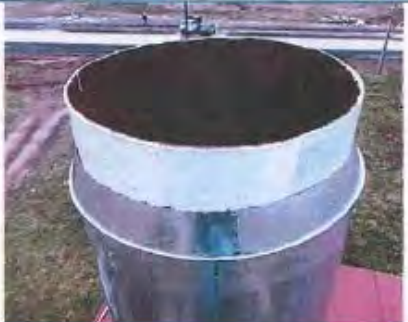
Некачественное выполнение работ по нанесению антикоррозионного покрытия оголовка ствола трубы

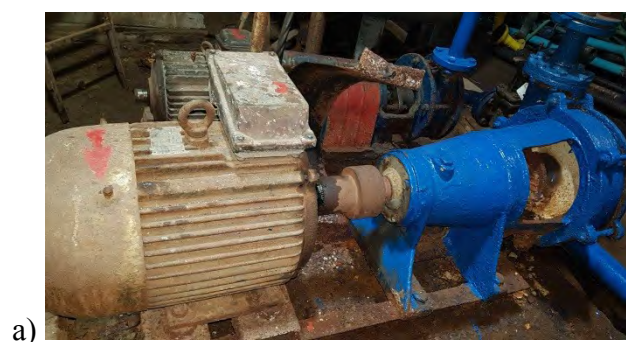
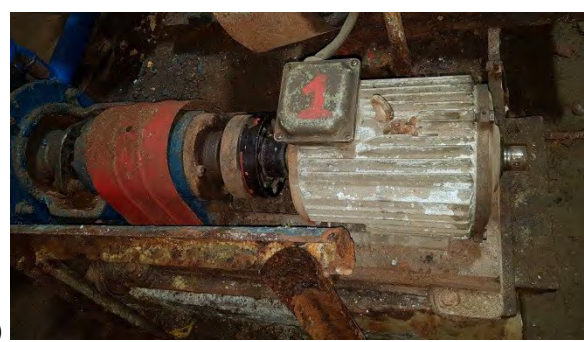
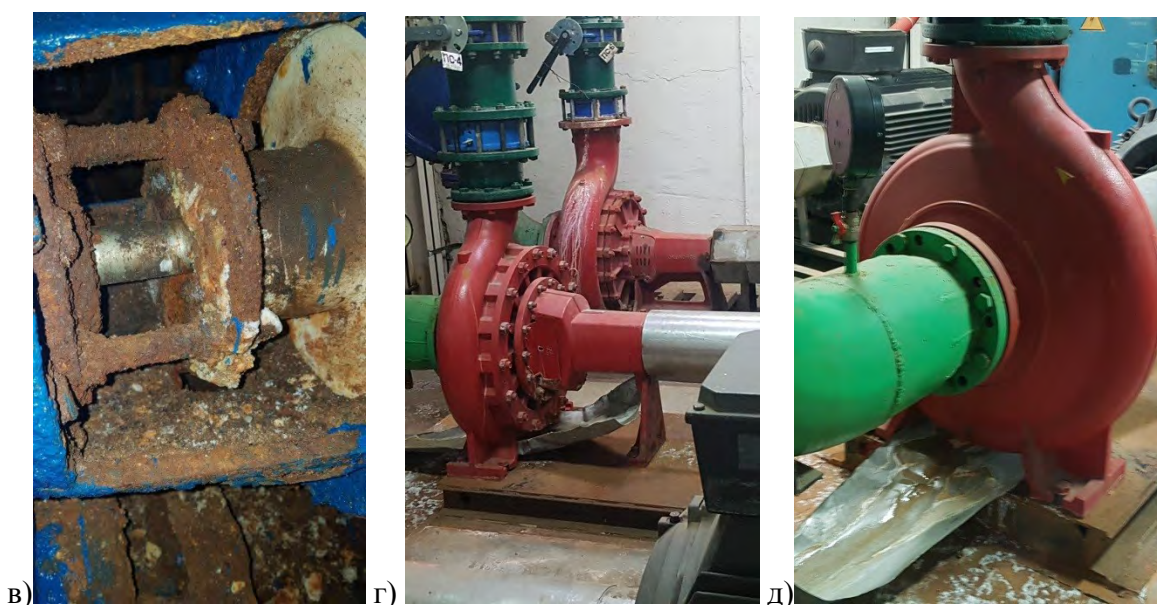
**Рисунок 7.28 Солевой насос №2 (а), №1 (б), №2 (в), сетевой насос №2(г),(д)**

Солевые насосы находятся в удовлетворительном состоянии, имеются соляные отложения на крышке сальника, необходимо провести текущее обслуживание, насосы выходят в ремонт ежегодно в летний ремонтный период.

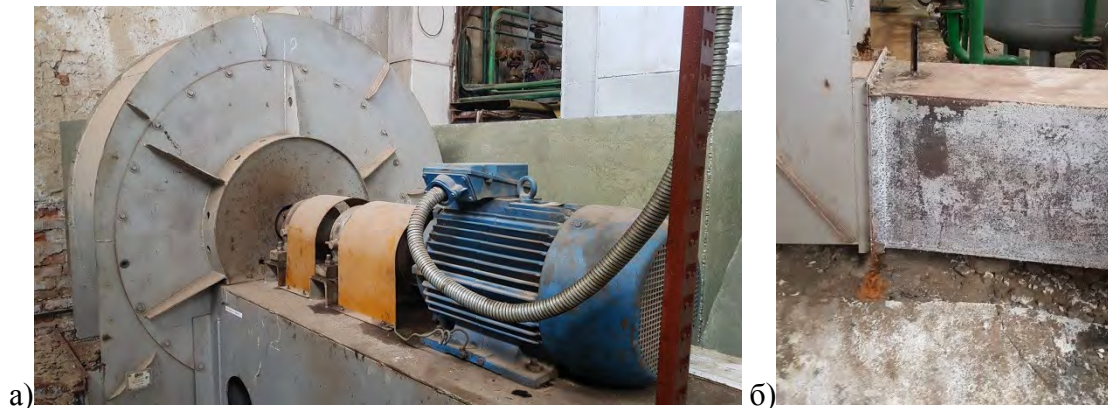
**Рисунок 7.29 дымосос №3 -(а), дымоход котла №1-(б).**

Вентиляторы работают в нормальном режиме. Замечаний нет.

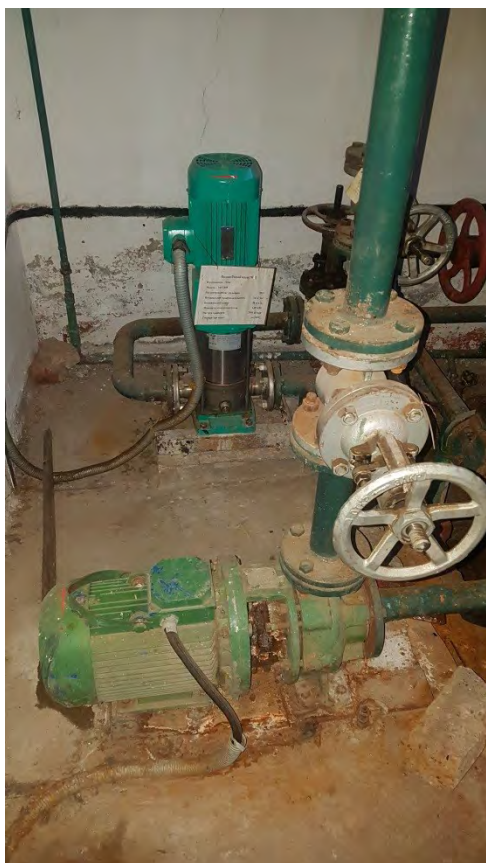
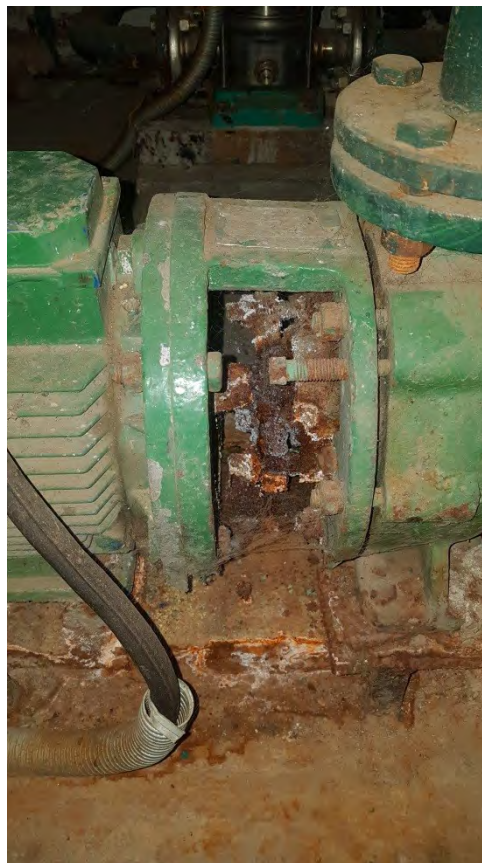
**Рисунок 7.31 Состояние насоса К65-50**

Требуется замена насоса К65-50 на более энергоэффективный т.к. данный насос устарел в техническом плане. Необходима замена сальниковой набивки для дальнейшей эксплуатации.

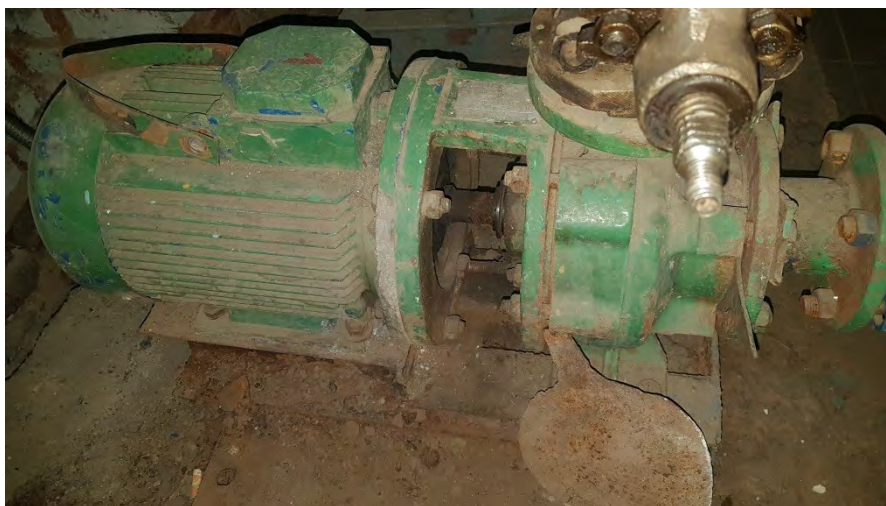
На подпиточном насосе КМ 65/50-160-С обнаружена течь по крышке сальника, необходима ее замена, с последующей заменой сальниковой набивки – **Рисунок 7.33**

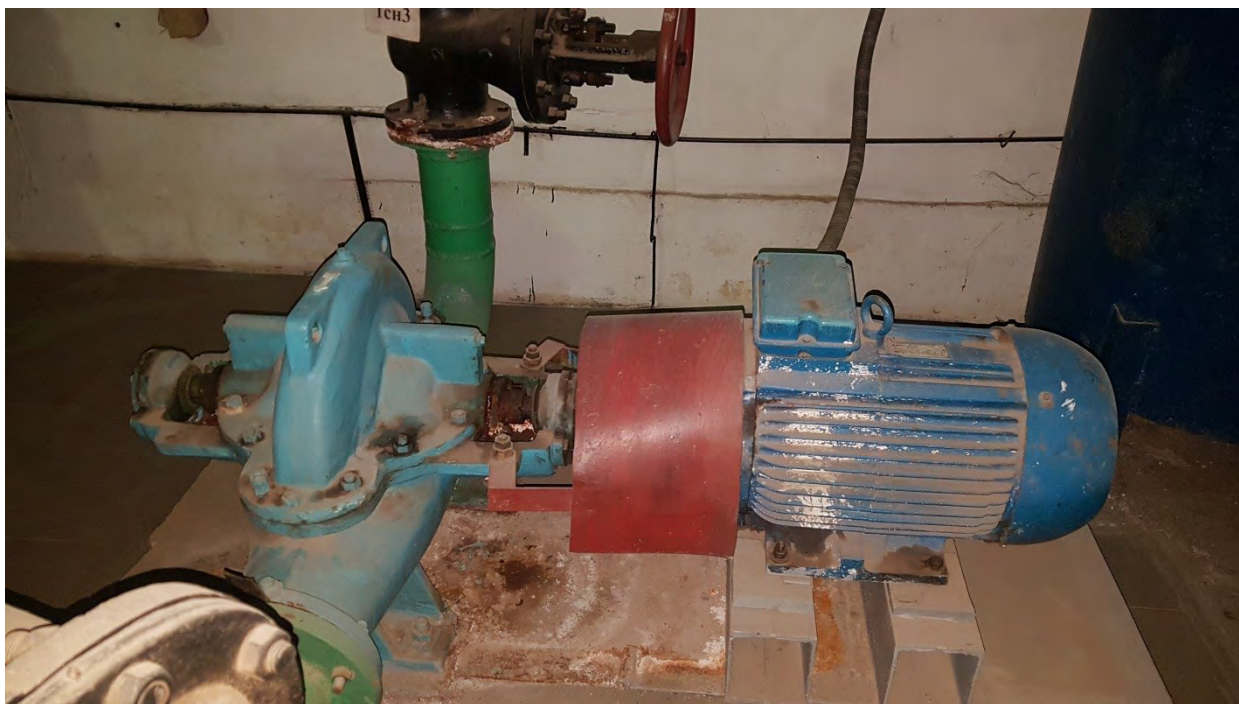
**Рисунок 7.35 Сетевой насос Д-200-36**

Сетевой насос Д-200-36 требует профилактического ремонта.

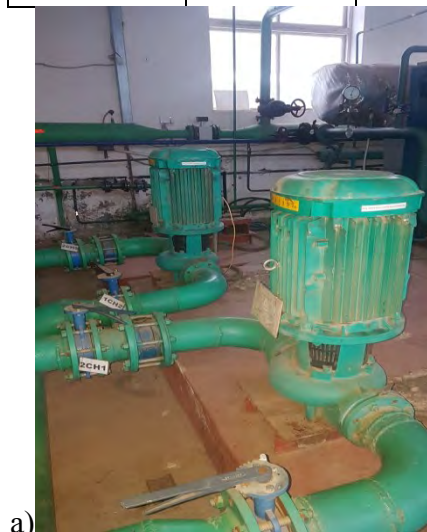
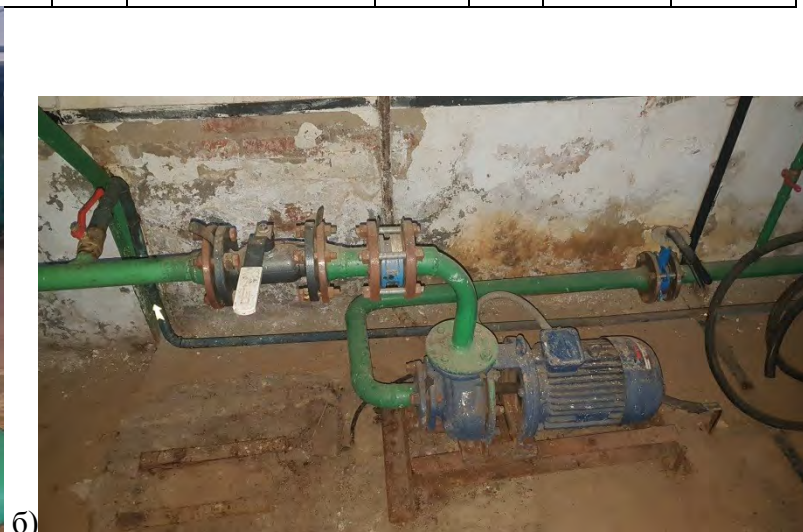
**Рисунок 7.36: а - сетевые насосы WILO100/170-30/2; б - подпиточный насос К-65-50-160**

Насосное оборудование находится в удовлетворительном состоянии. Необходима замена подпиточного насоса на более энергоэффективный.

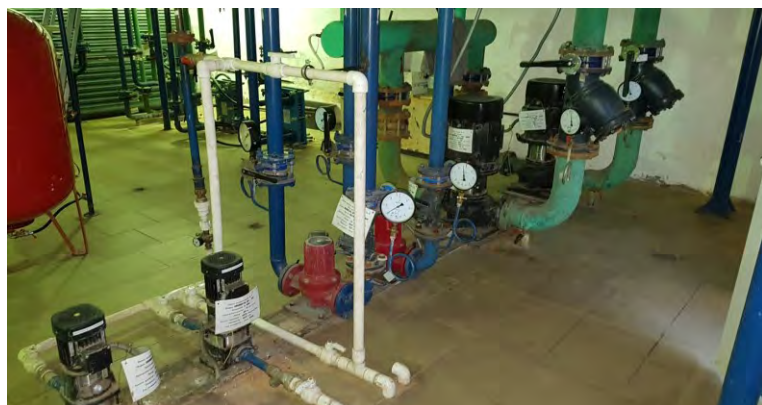
**Рисунок 7.39 – Насосное оборудование**

Сетевой насос 2 контура (летний) №2 периодически не может поднять рабочее давление. Остальные насосы работают в штатном режиме, характерных неисправностей нет.

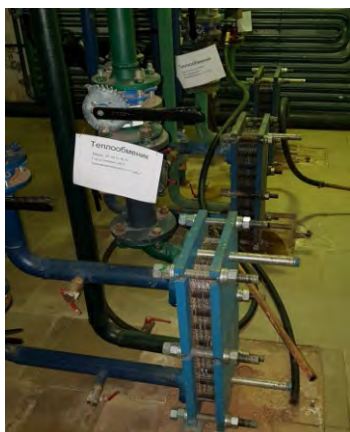
*Рисунок 7.40 – Теплообменное оборудование*

Необходима замена задвижек на узле обвязки теплообменников, т.к. не обеспечивается необходимая плотность запорной арматуры.

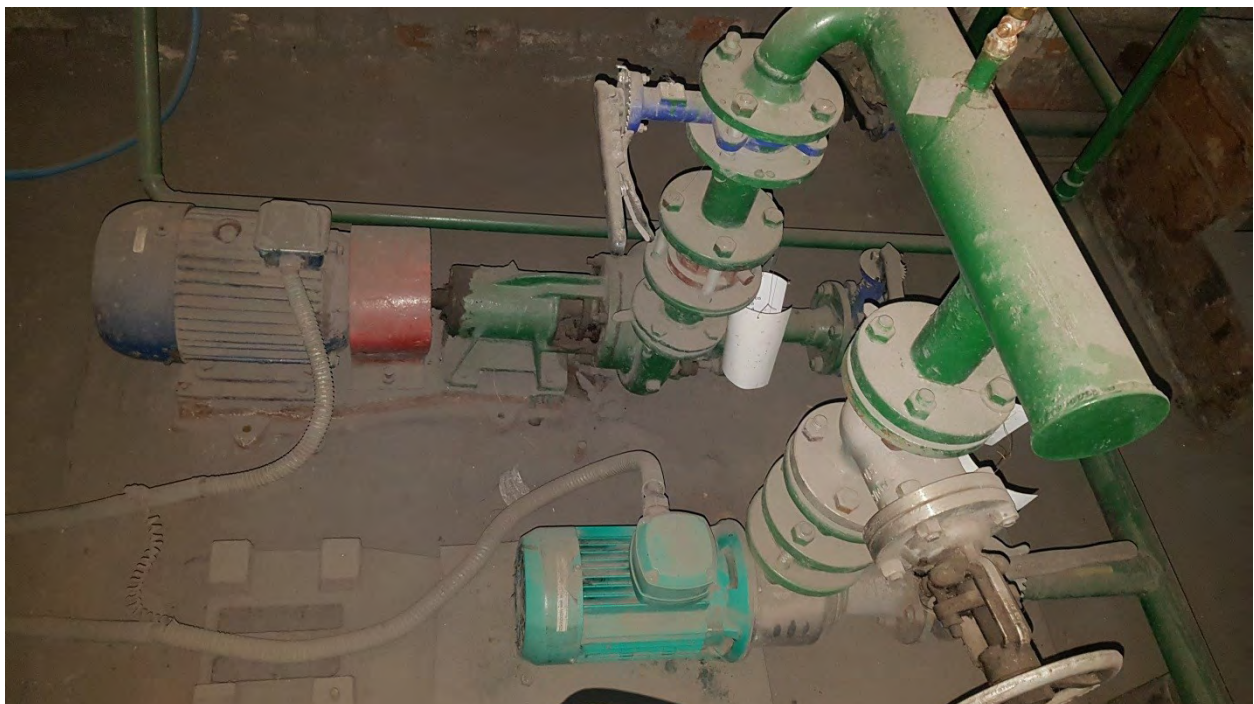
**Рисунок 7.41 – Сетевое насосное оборудование**

Насосы находятся в удовлетворительном техническом состоянии. Насос К 65/50-160-С не может выдать рабочие параметры теплоносителя.- необходимо предусмотреть замену.

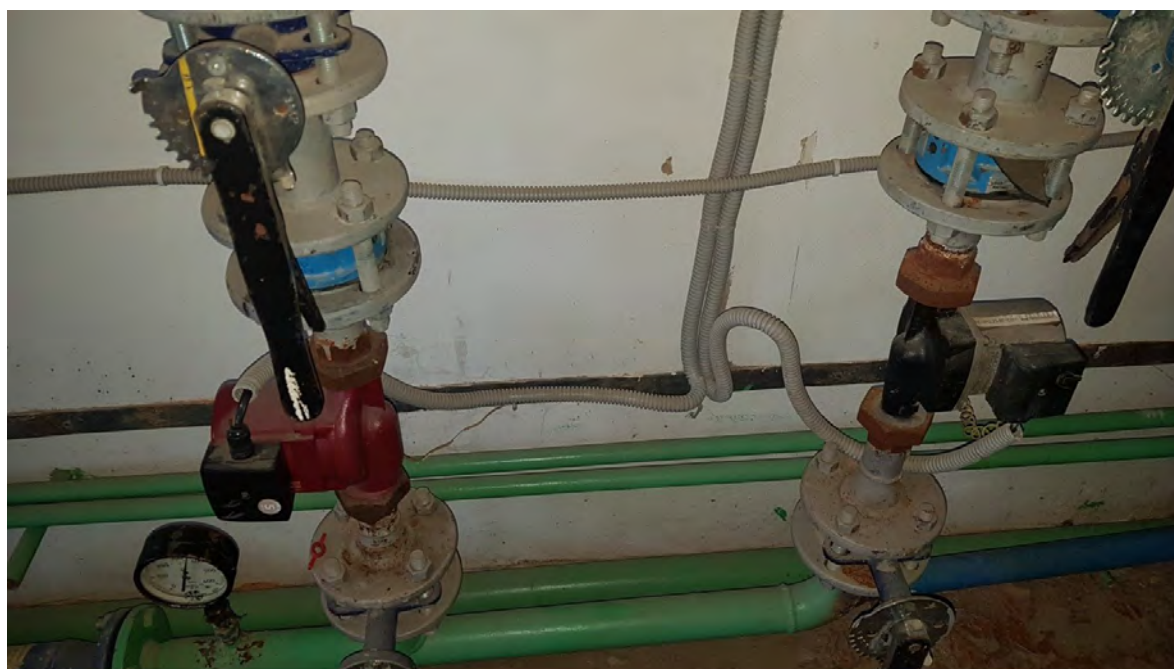
**Рисунок 7.42 – насосная группа**

Техническое состояние насосной группы – удовлетворительное.
