**Отчет о результатах технического обследования по определению показателей  
технико-экономического состояния систем теплоснабжения  
г. Кудымкара**

Техническое обследование системы теплоснабжения инфраструктуры г. Кудымкара, Пермского края проведено для комплексного определения фактических показателей технико-экономического состояния системы теплоснабжения, включающей котельные и технологически связанных с ними тепловых сетей.

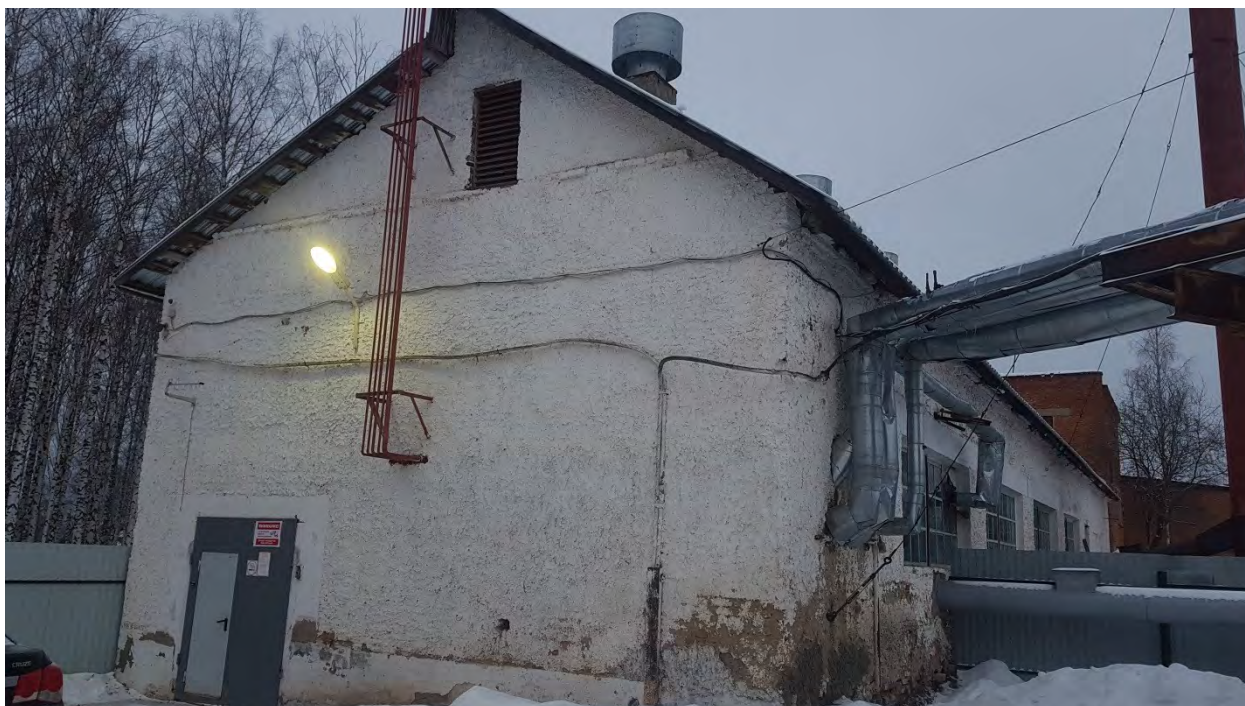
**Рисунок 7.45: здание котельной №3.**

Необходим ремонт фасадной части здания.

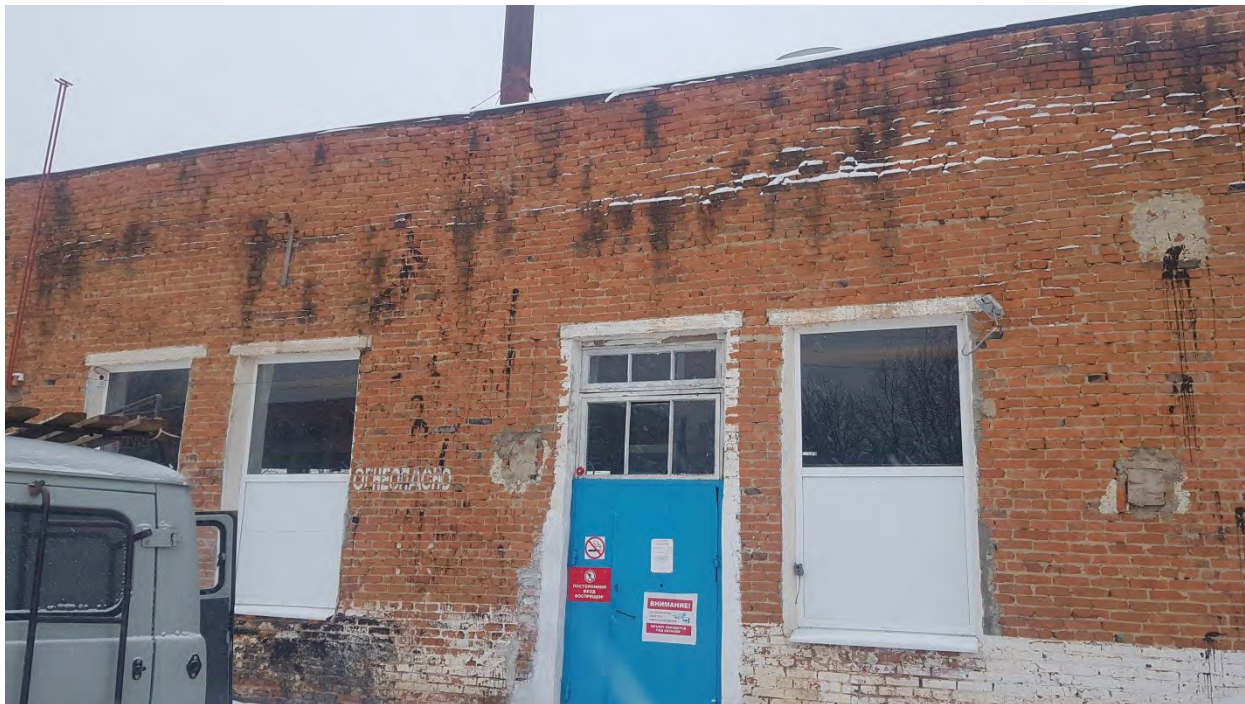
**Рисунок 7.46 здание котельной №7**

Необходим локальный ремонт кирпичной стены здания.

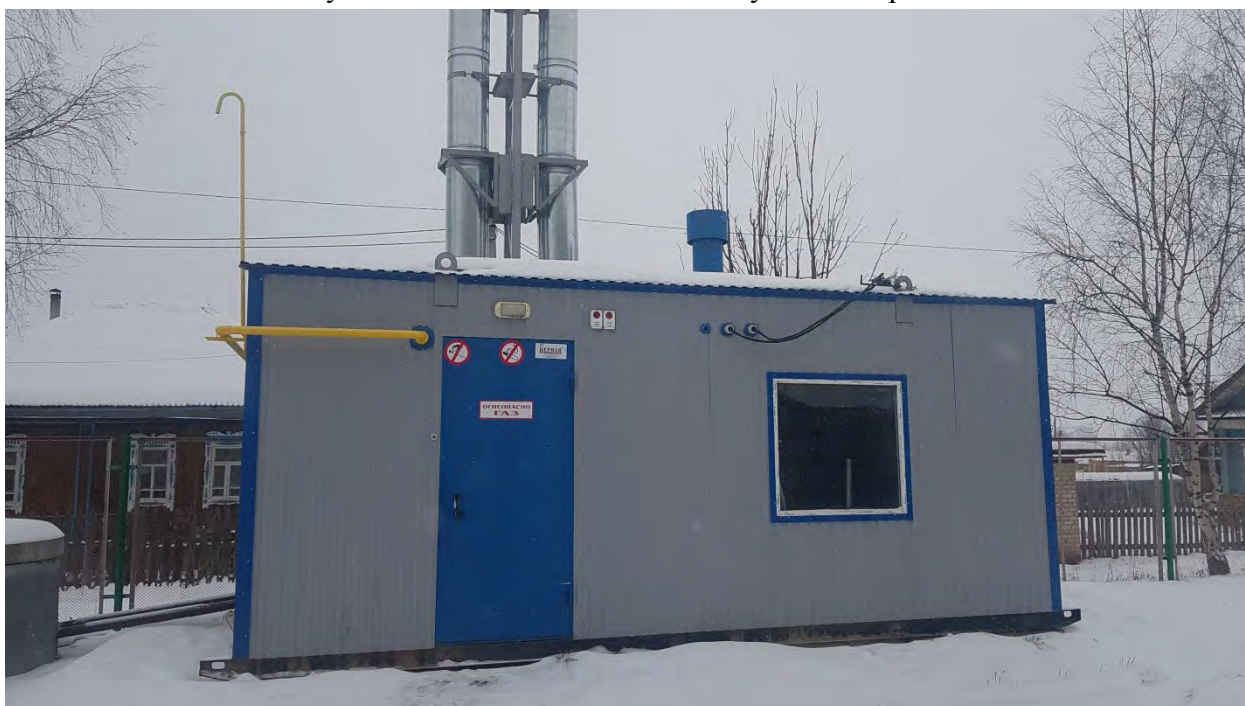
Здание блочно-модульной котельной находится в удовлетворительном состоянии.

**Рисунок 7.47: Блочно-модульная котельная.**

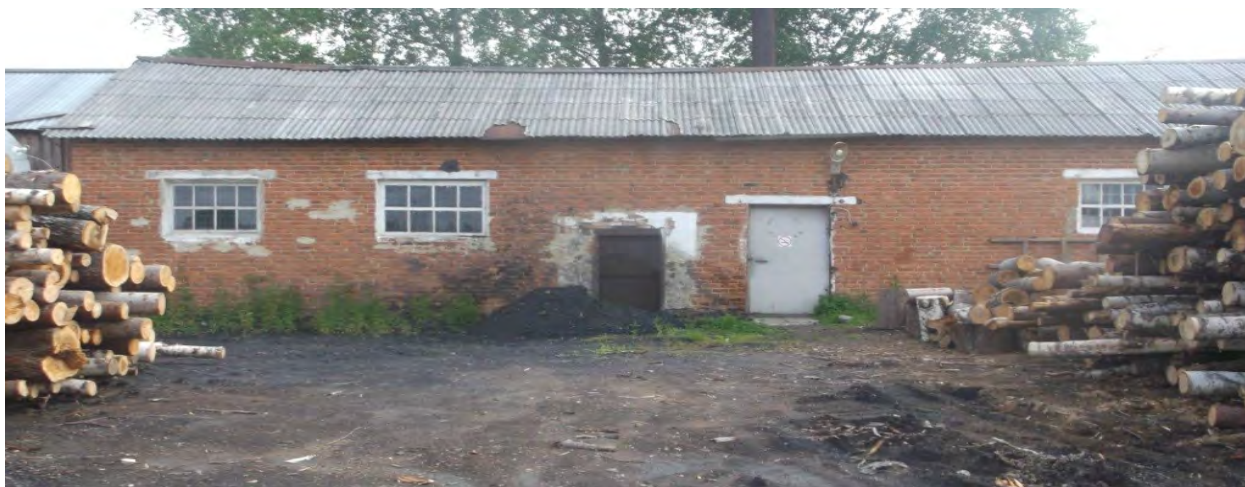
**Рисунок 7.48: Здание котельной №10.**

Стены здания имеют частичные разрушения кирпичной кладки.

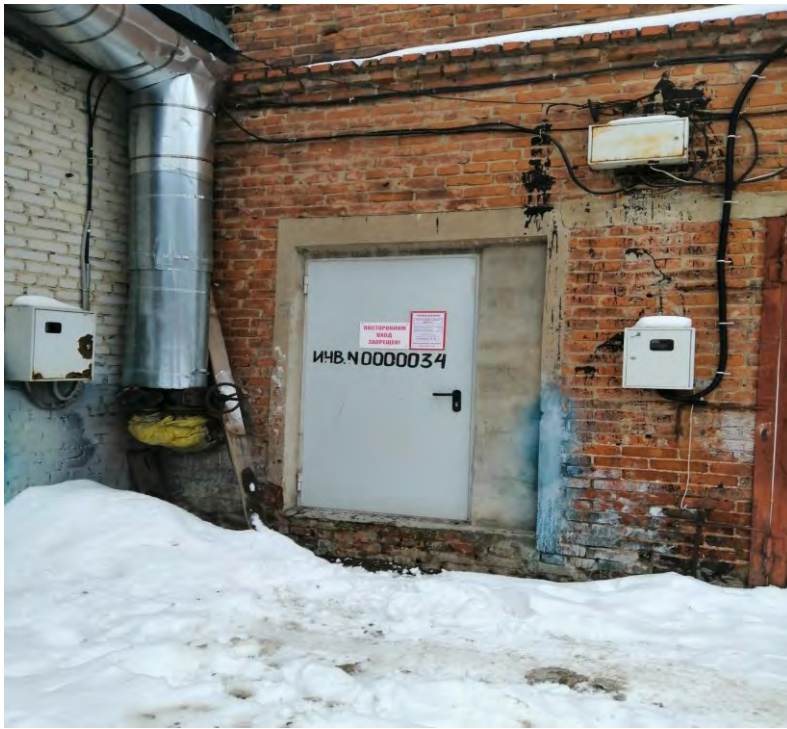
**Рисунок 7.61:** Здание ЦТП-3

*Здание ЦТП* – отдельно стоящее производственное кирпичное здание, общая площадь 7 м<sup>2</sup>. Число этажей 1. В здании располагаются, насосное оборудование, электрощитовая. Конструктивная характеристика здания: стены – кирпичные; крыша – металлические листы; полы – бетонные.

Физический износ здания по состоянию на 2012 год -45%

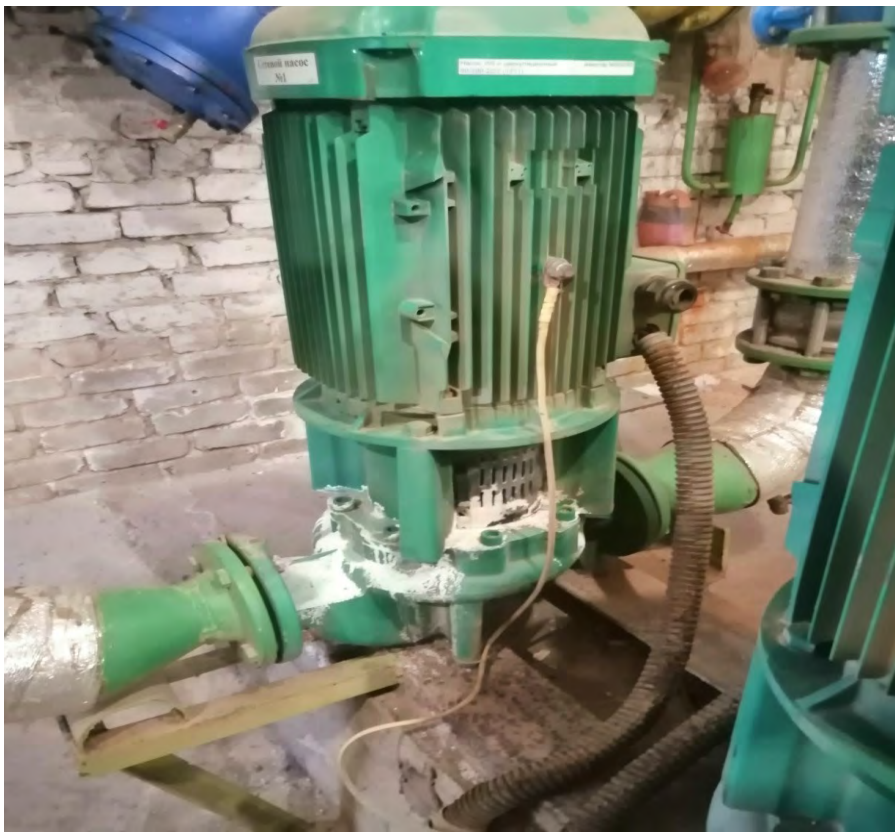
Рисунок 7.65: ЦТП-4 Сетевой насос №1.

Сетевой насос №1 марки wilo IL80/20 0-22/2 требует ремонта торцевого уплотнения насоса.

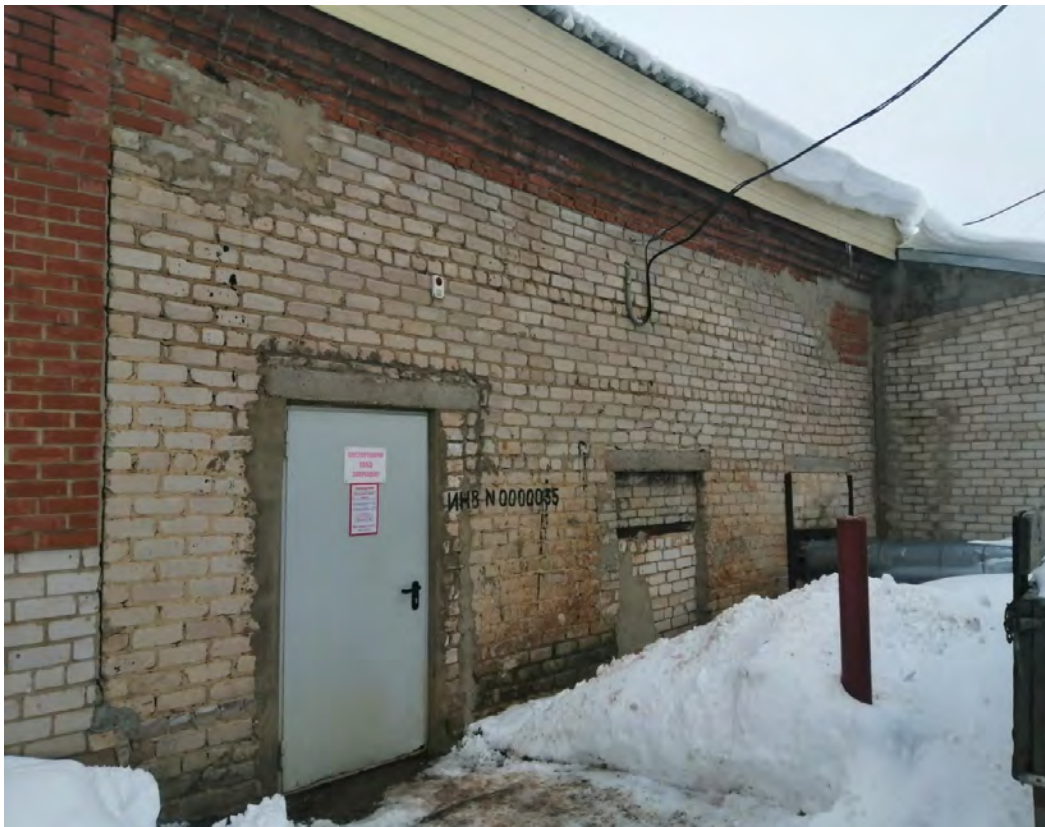
**Рисунок 7.68:** Фасад здание ЦТП-4

Физический износ здания по состоянию на 2012 год -45%
